DENIA

KYOTO Vista despiece

2017

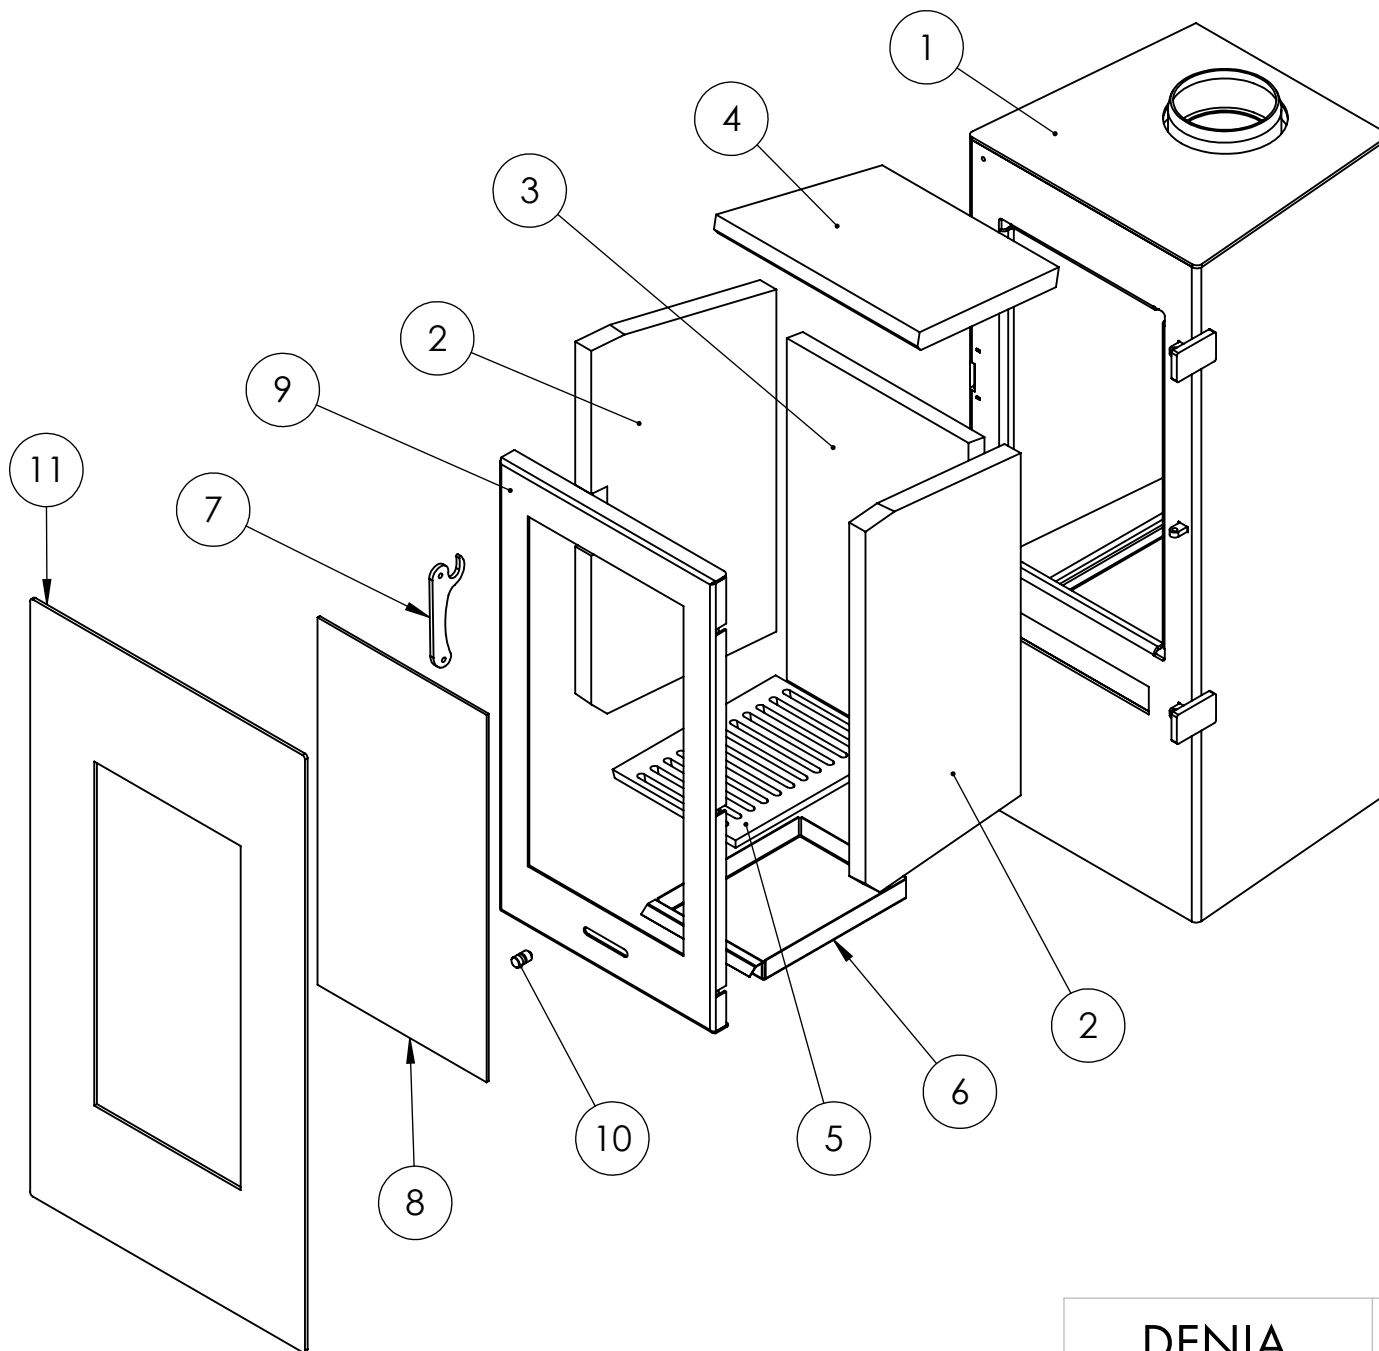
N°	Beschreibung	EH
1	Kaminofen	1
2	Seitliche Vermiculite	2
3	Rückwand Vermiculite	1
4	Vermiculit Umlenkplatte	1
5	Rost	1
6	Aschebehälter	1
7	Griff	1
8	Scheibe	1
9	Tür	1
10	Lufteinlass	1
11	Verzierungstür	1
