DENIA	DC-70	2017
-------	-------	------

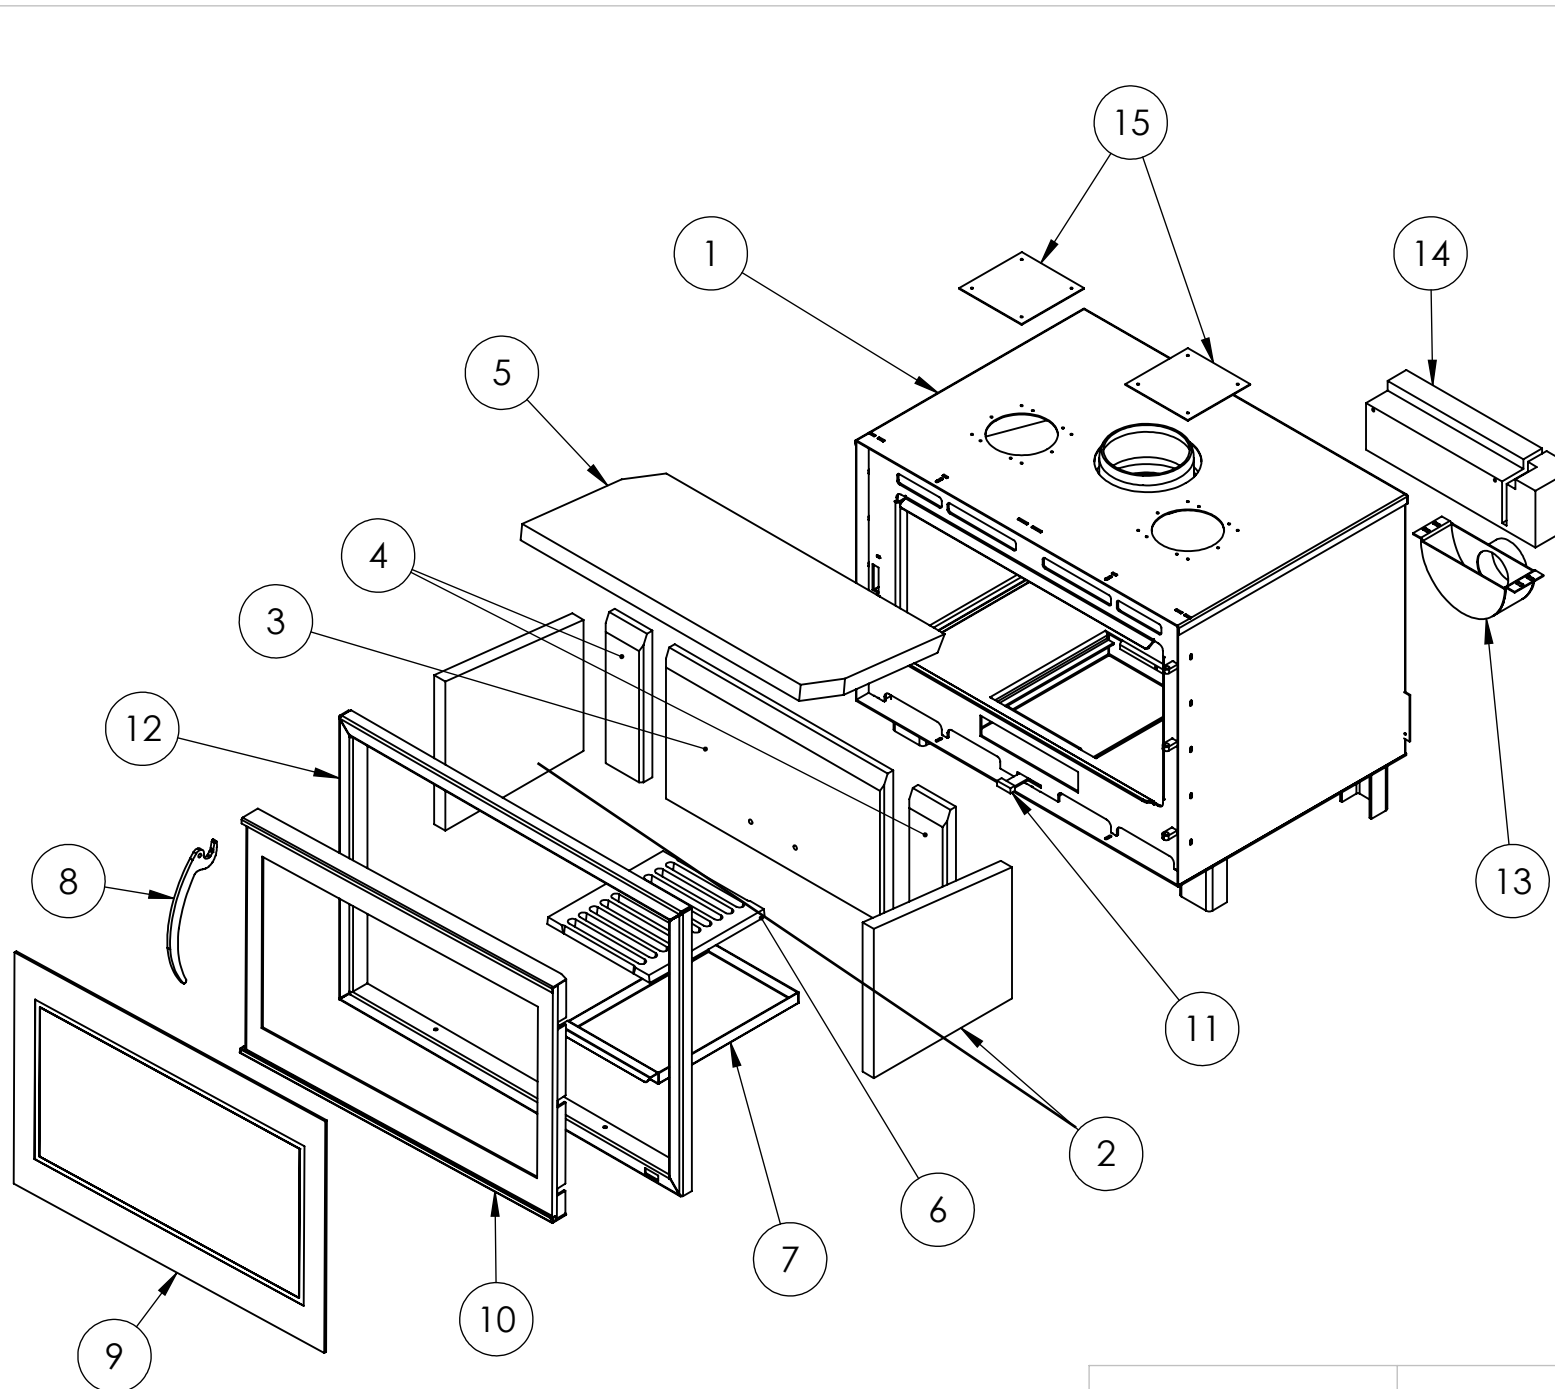
N°	Beschreibung	EH
1	Kaminofen	1
2	Seitliche Vermiculite	2
3	Rückwand Vermiculite	1
4	Rückwand Vermiculite	2
5	Vermiculit Umlenplatte	1
6	Rost	1
7	Aschebehälter	1
8	Griff	1
9	Scheibe	1
10	Tür	1
11	Lufteinlass	1
12	Rahmen	1
13	Externe Luftzufuhr	1
14	Ventilator	1
15	Luftverteilungsabdeckung	2
